# 「黑鹰」坠海一年 调查仍一团迷雾

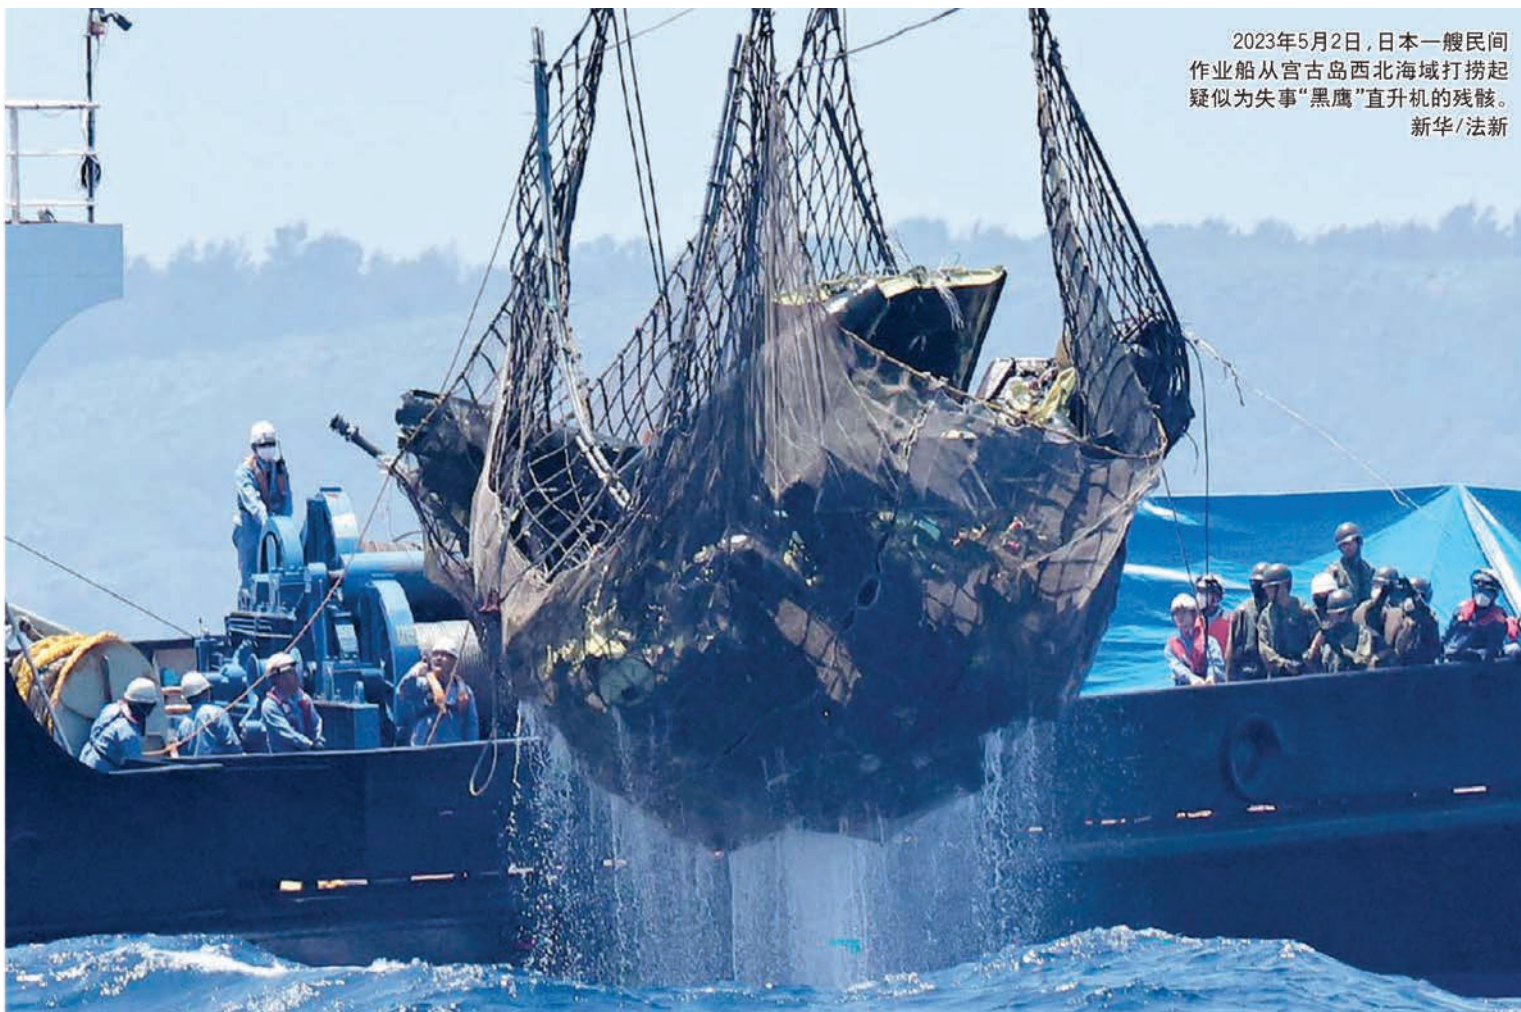
2023年5月2日，日本一艘民间作业船从宫古岛西北海域打捞起疑似为失事“黑鹰”直升机的残骸。  
新华/法新

事发第二天傍晚，搜救人员在10处位置找到12块漂浮在海面上的飞机残骸，包括一片螺旋桨叶，一扇印有“陆上自卫队”字样的机舱门。从搜救人员打捞起的残骸判断，直升机可能猛烈撞向海面并解体。

去年5月2日，损毁严重的机身主体被打捞上岸，“黑匣子”也被找到。当时日本防卫省表示，包括对话录音在内的“黑匣子”数据没有重大缺陷。去年6月，第15旅团旅团长松永浩二在接受冲绳电视台采访时表示，预计同年7月上旬就能对外公布事故原因。但随后事故调查一直拖延，至今仍没有确切结论。
